# 四條畷南中学校跡地について

資料2

# 活断層調査について

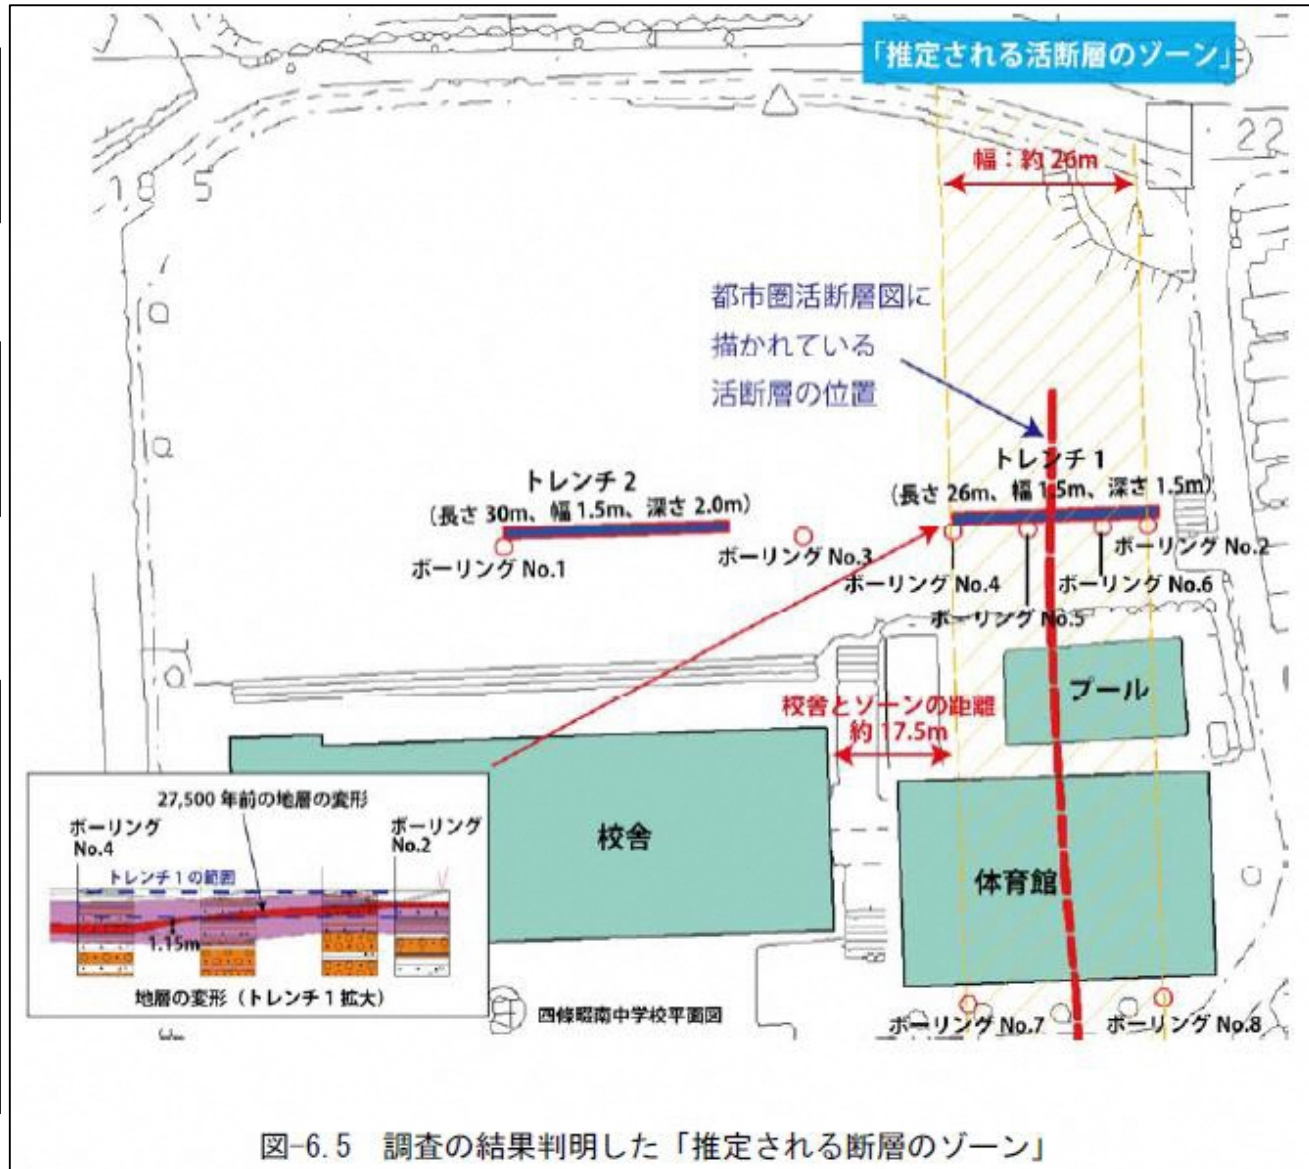
○ ボーリング調査及びトレンチ調査とボーリング調査により採取した土壌試料による各種分析の結果、

「推定される活断層のゾーン」として、幅約26mで活断層とみられる地層の変形が確認できた。

活断層が通っている位置

- ① 生駒断層は学校敷地の東端付近を南北に通っている可能性が高い。
- ② 断層は幅（ゾーン）を持って分布している可能性が高い。
- ③ 今回明らかになった断層の位置は既存の都市圏活断層図に書かれている場所とほぼ一致している。
